Dokumentation

Denkmalgerechter Umbau Grundschule

Danziger Straße 50

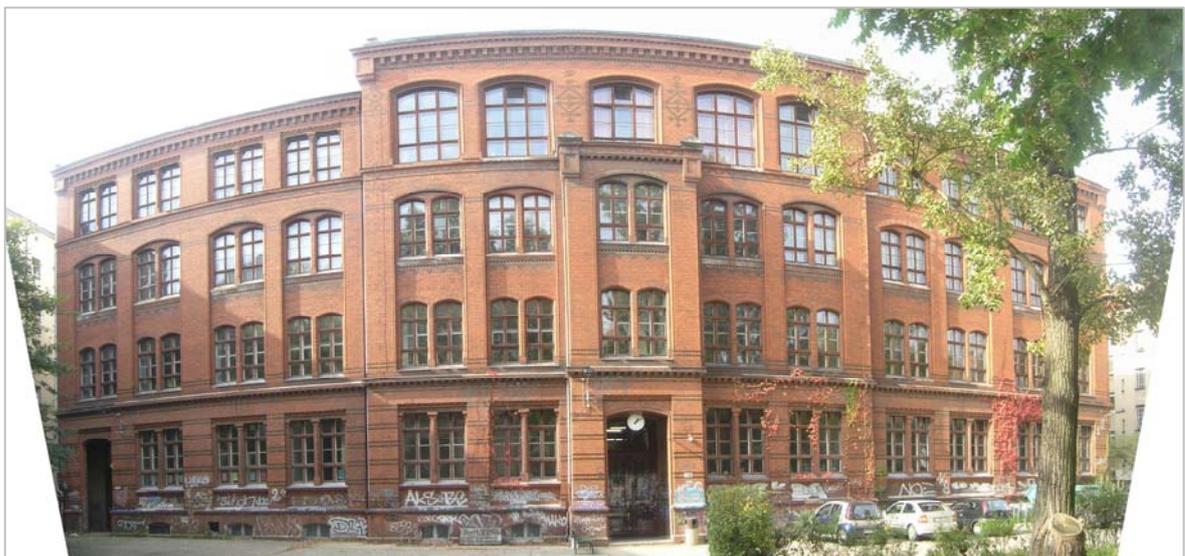
Die Konstruktion besteht aus einem mit roten Klinkern verblendeten Mauerwerksbau mit 5-achsigem Mittelrisalit in historisierenden Formen

Zugangsseite vor der Sanierung

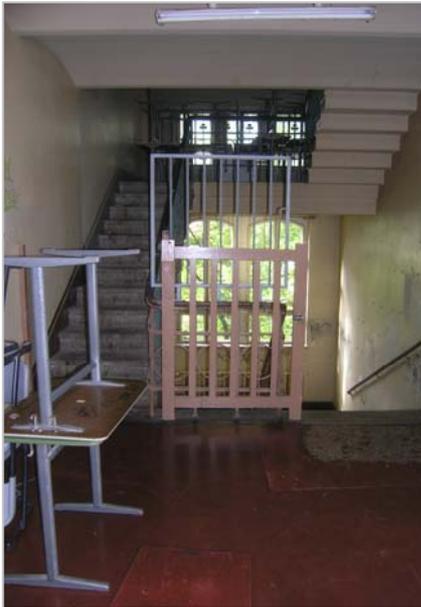
Nebentreppenhaus vorher

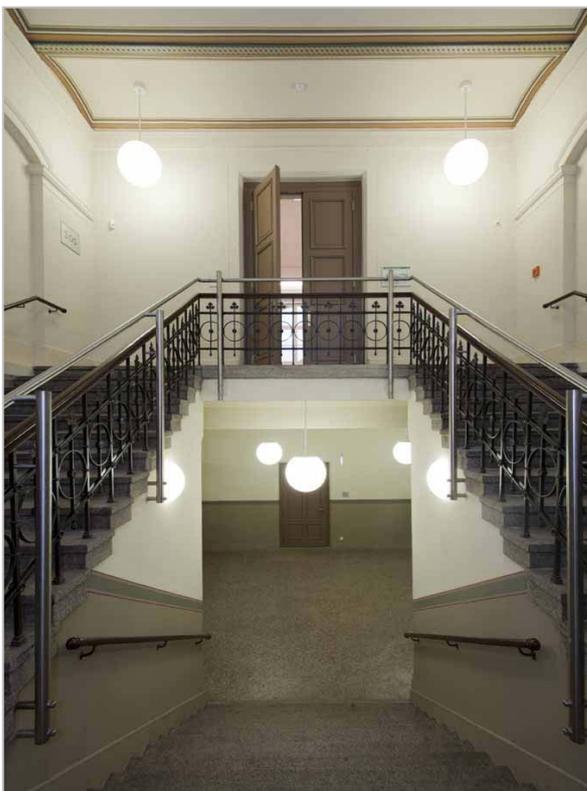
Haupttreppe mit Schablonenmalereien Decke nachher

- 2.1 Die Farben der Decken und Wände in den von uns so genannten „öffentlich zugänglichen Bereichen“ - das sind der Flur im EG und alle Treppenhäuser
- 2.2 Die Aufgliederung der Wände mit Sockelanstrich und Wandpaneel einschließlich der das Wandpaneel abschließenden Strichbänderung
- 2.3 Die Schablonenmalereien an Wänden und Decken im Zugang EG und Treppenhauskopf der mittleren repräsentativen Treppe

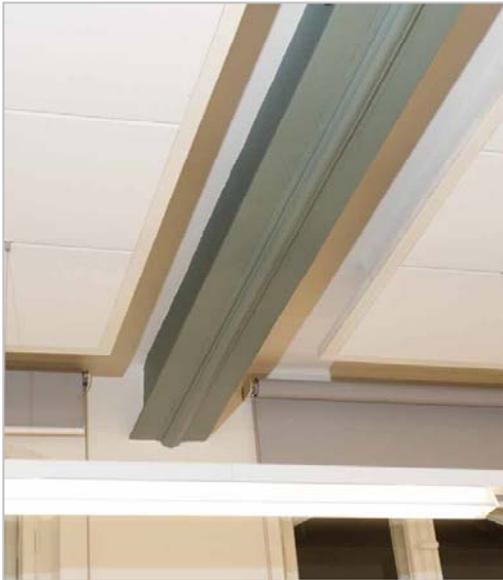
Detail Klassenraumdecke

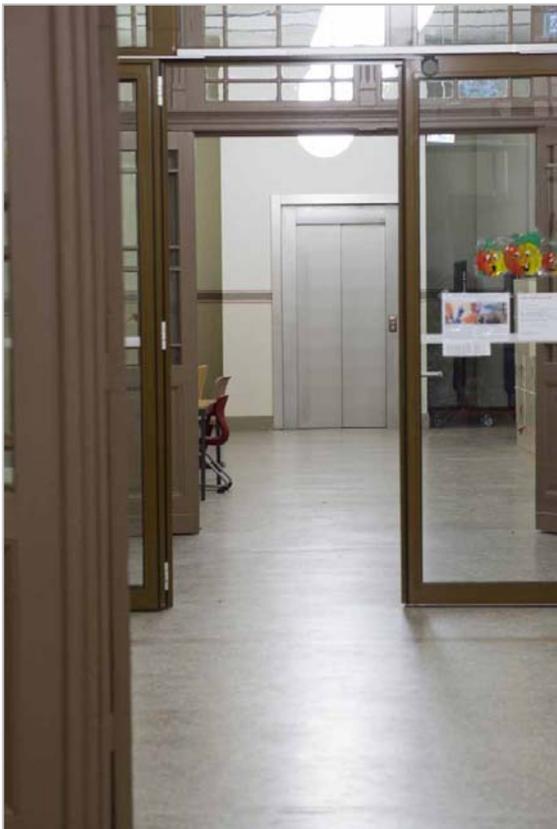
Im Gebäude ist der Einbau eines behindertengerechten Aufzugs von EG bis 3. OG geplant. Dieser wird zugleich für die Essenanlieferung im 3. OG genutzt

Aufzug hinter Türfluchten

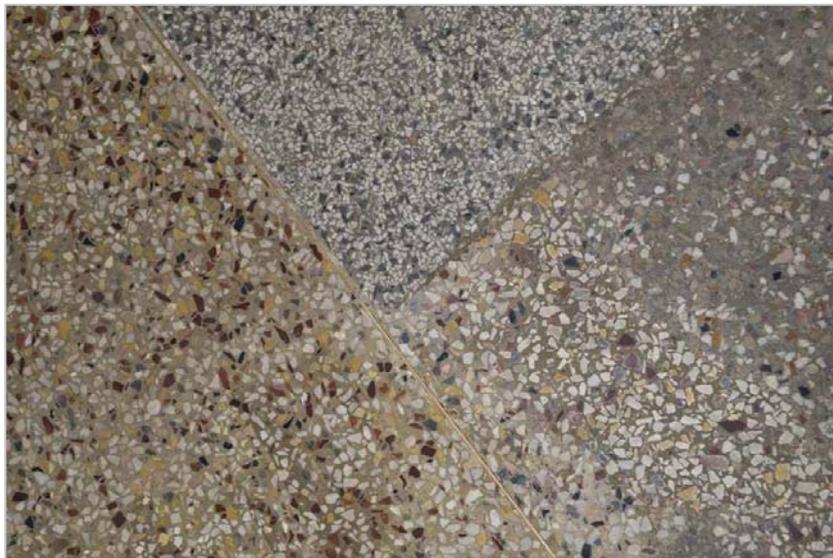
Zu Planungsbeginn 2007 waren die historischen Terrazzoböden mit einem roten Holzestrich beschichtet

Im Zuge der Ausführungsplanung wurde gemeinsam beschlossen den Terrazzo im größtmöglichen Umfang zu erhalten und zu reparieren

Das hat zu dem „Flickenteppich“ geführt den wir heute sehen, den ich persönlich für das „lebendigste“ Element des Gebäudes halte

Detail - 2 historische und 1 neuer - Terrazzoböden

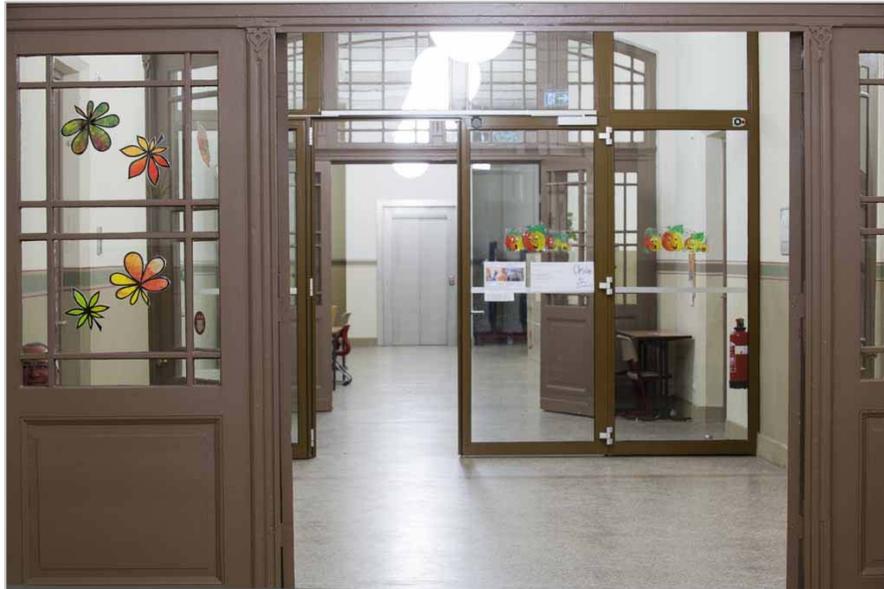
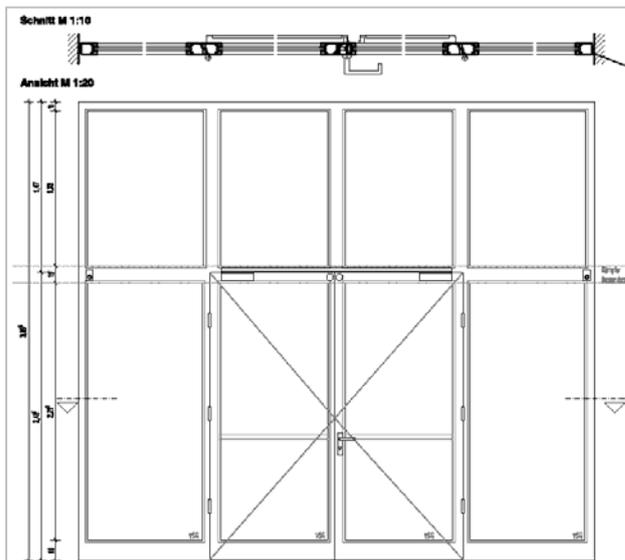
Wechselspiel aus alten und neuen Flurtüren

Plan neue Türanlage

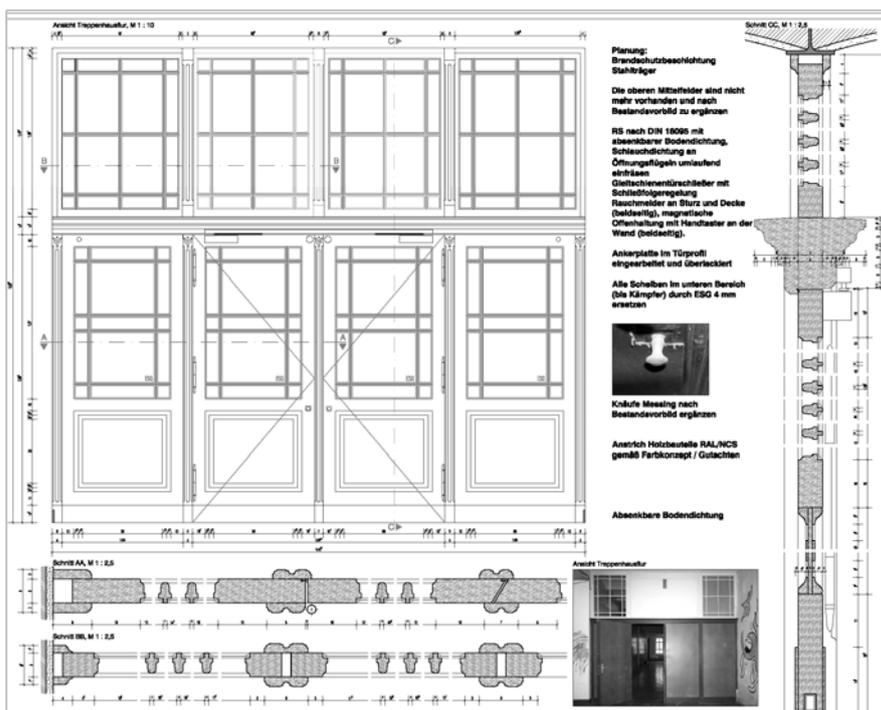
Plan historische Türanlage zur Rekonstruktion

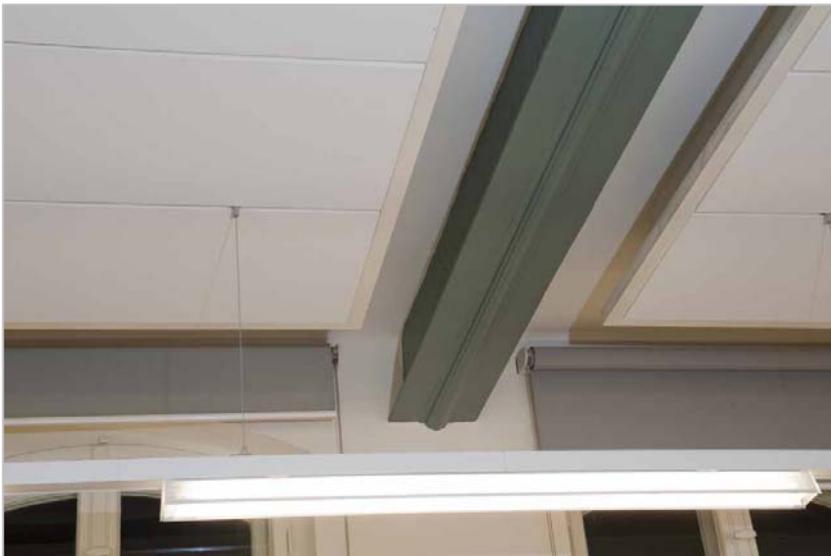
Detail Klassenraumdecke

oder historischer Stahlträger mit neuer Akustikdecke, neuen Rollos und neuer Pendelleuchte

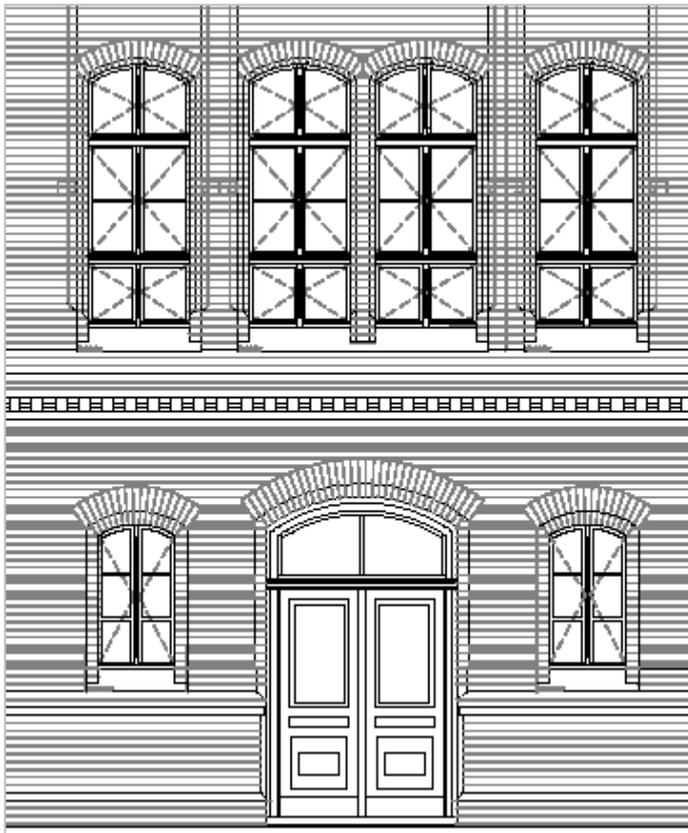
oder die Rekonstruktion der durch den Sanitäranbau zerstörten Fassade entsprechend den historischen Plänen

Plan zur Rekonstruktion der durch den Anbau zerstörten Fassade

Die WC-Anlagen waren ursprünglich auf dem Schulhof in 2 separaten Gebäuden untergebracht. Im Jahr 1960 wurde auf der Westseite ein 2-geschossiger Sanitäranbau mit WC- Anlagen erstellt. Dieser Anbau wurde abgerissen mit dem Ziel das historische äußeren Erscheinungsbild der Schule wieder herzustellen

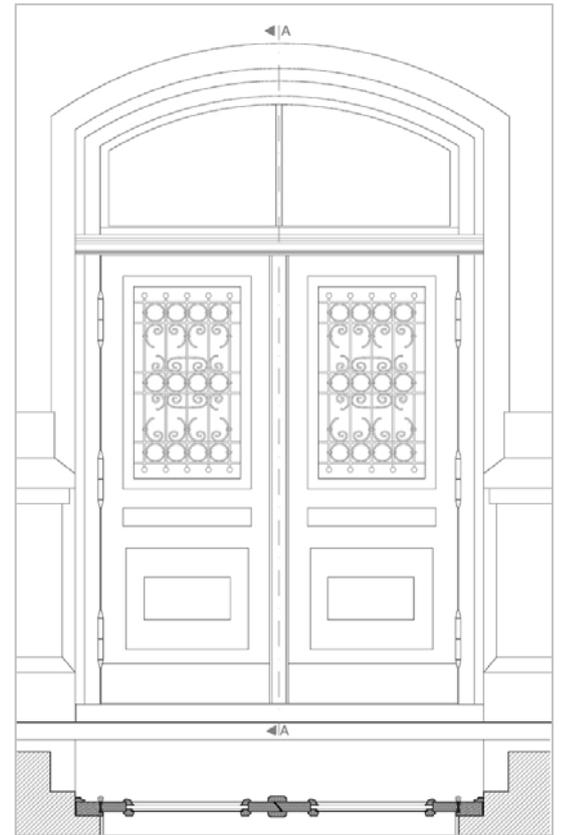
Bestandsplan zum Neubau Außentür

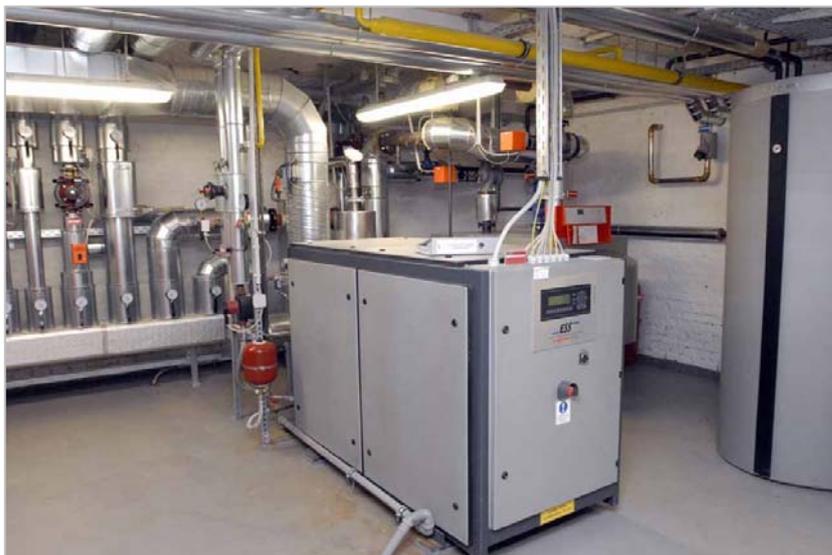
zum Beispiel das Blockheizkraftwerk - das größte das bisher im Bezirk Pankow in einem öffentlichen Gebäude aufgestellt ist

BHKW im Heizkeller

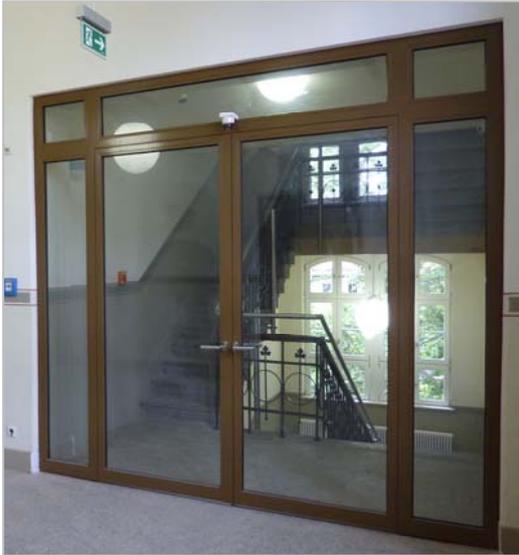
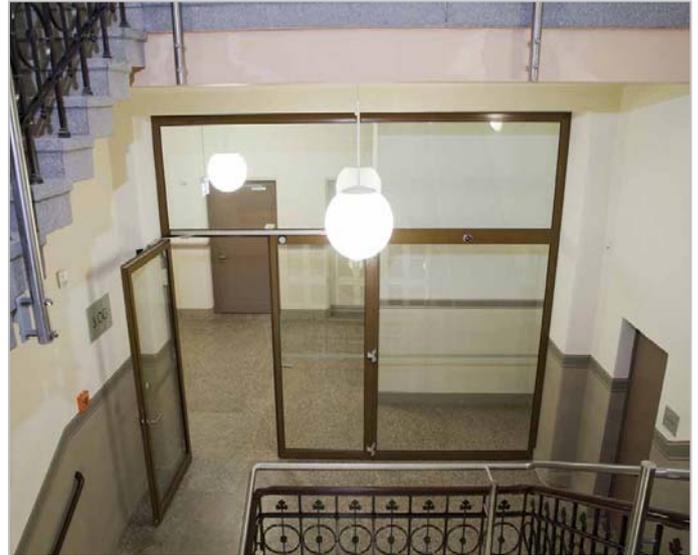
oder die Treppenhausabschlusstüren nach heutigen Anforderungen des Brandschutzes

Diese Türen wurden - bewusst anders als die historischen Flürtürelemente - aus Stahlrahmen (anstelle von Holz) und ohne jegliche Profilierung bzw. ohne kleinteilige Felderaufteilung hergestellt

Neue Türanlagen an Treppenhäusern

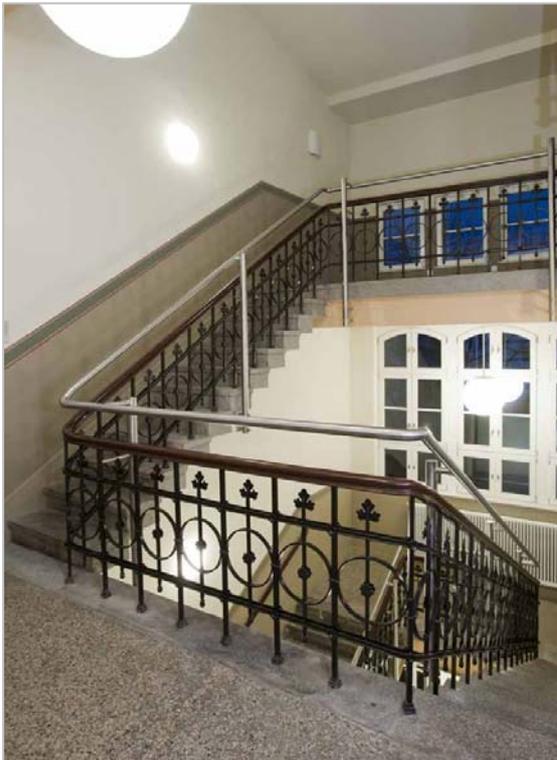
oder die Geländererhöhung gemäß heutigen Anforderungen der Schulbaurichtlinie

Treppenhauskopf mit Geländererhöhung

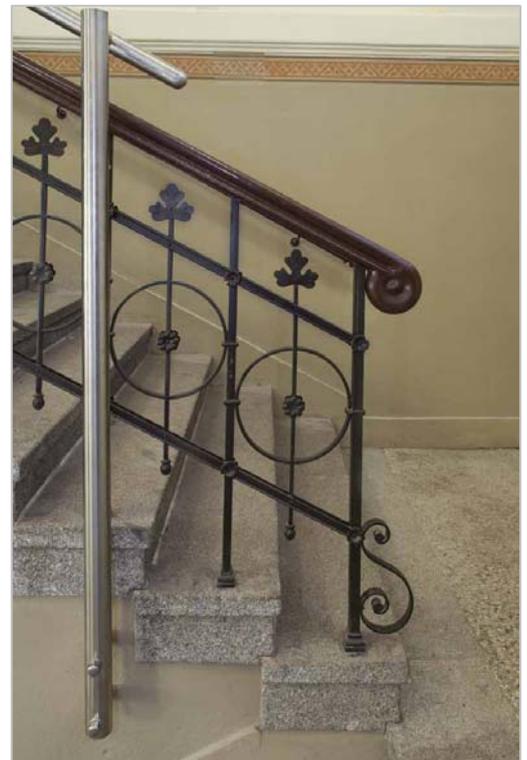
Detail Geländer
