Sanierung Wohn- und Geschäftshaus Vorderhaus

Wohnhaus
Rykestraße 6
10405 Berlin

Präsentation

Stand: 31.01.2012

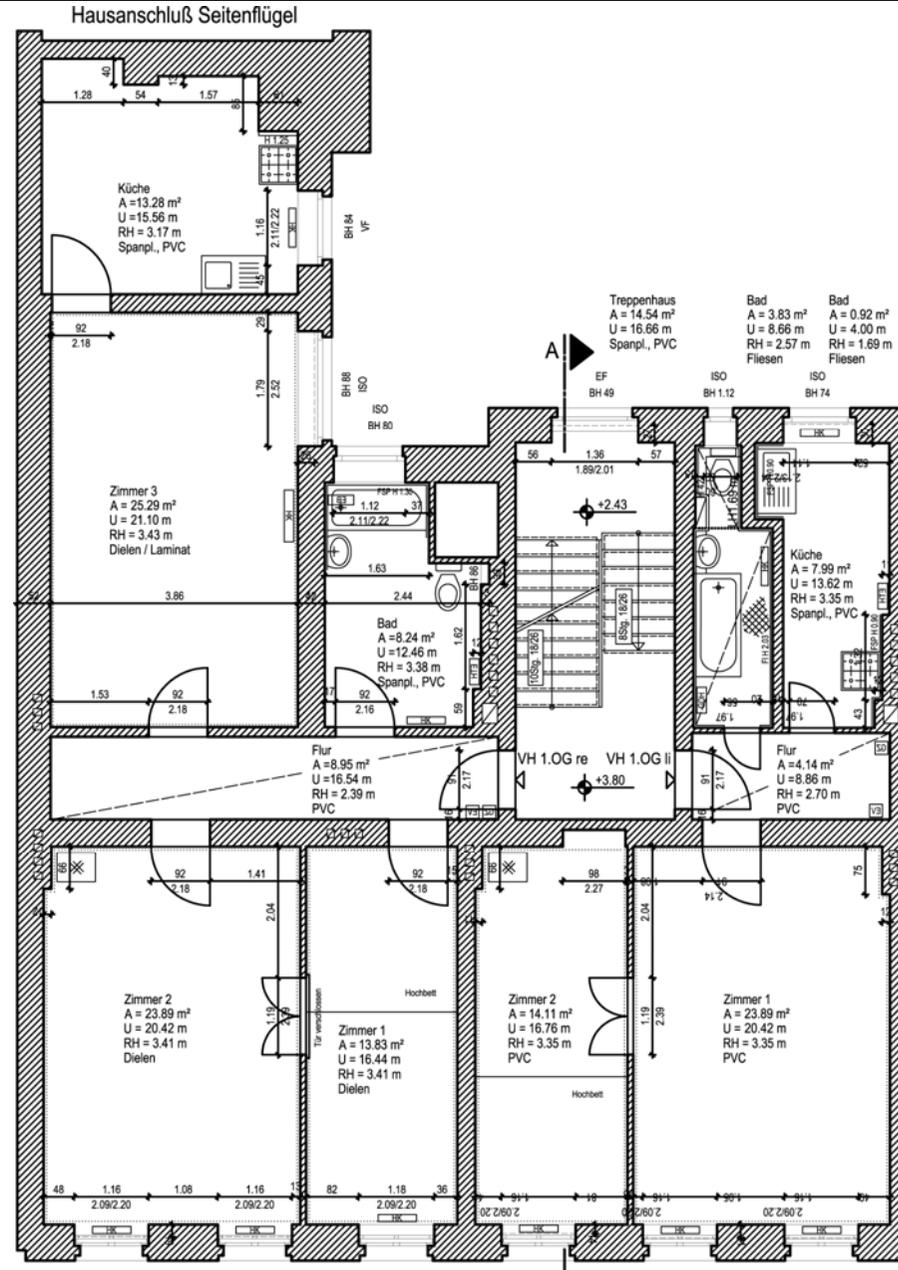
1. OG Bestand

Erbaut	zwischen 1880 und 1890 (Gründerzeit)	
Wohn- und Geschäftshaus	5 Vollgeschosse / Kellergeschoss / Dachbodenraum 8 Wohnungen - Bestand rd. 589 m ² - Planung rd. 600 m ² 2 Gewerbe - Bestand rd. 106 m ² - Planung rd. 105 m ²	
Tragende Konstruktion	Wände	Vollziegelmauerwerk allseitig verputzt Decken Holzbalkendecken /Stahlsteindecken (KG/4.OG)
Dach	Berliner Dach	
Fassaden	Kratzputz / 2 Gesimsbänder Straßenseite (kein hist. Stuck)	
Fenster	überwiegend Treppenhaus Keller	KD-Fenster / Holz Einfachverglasung Einfachfenster Holz mit Einfachverglasung Stahlfenster mit Einfachverglasung

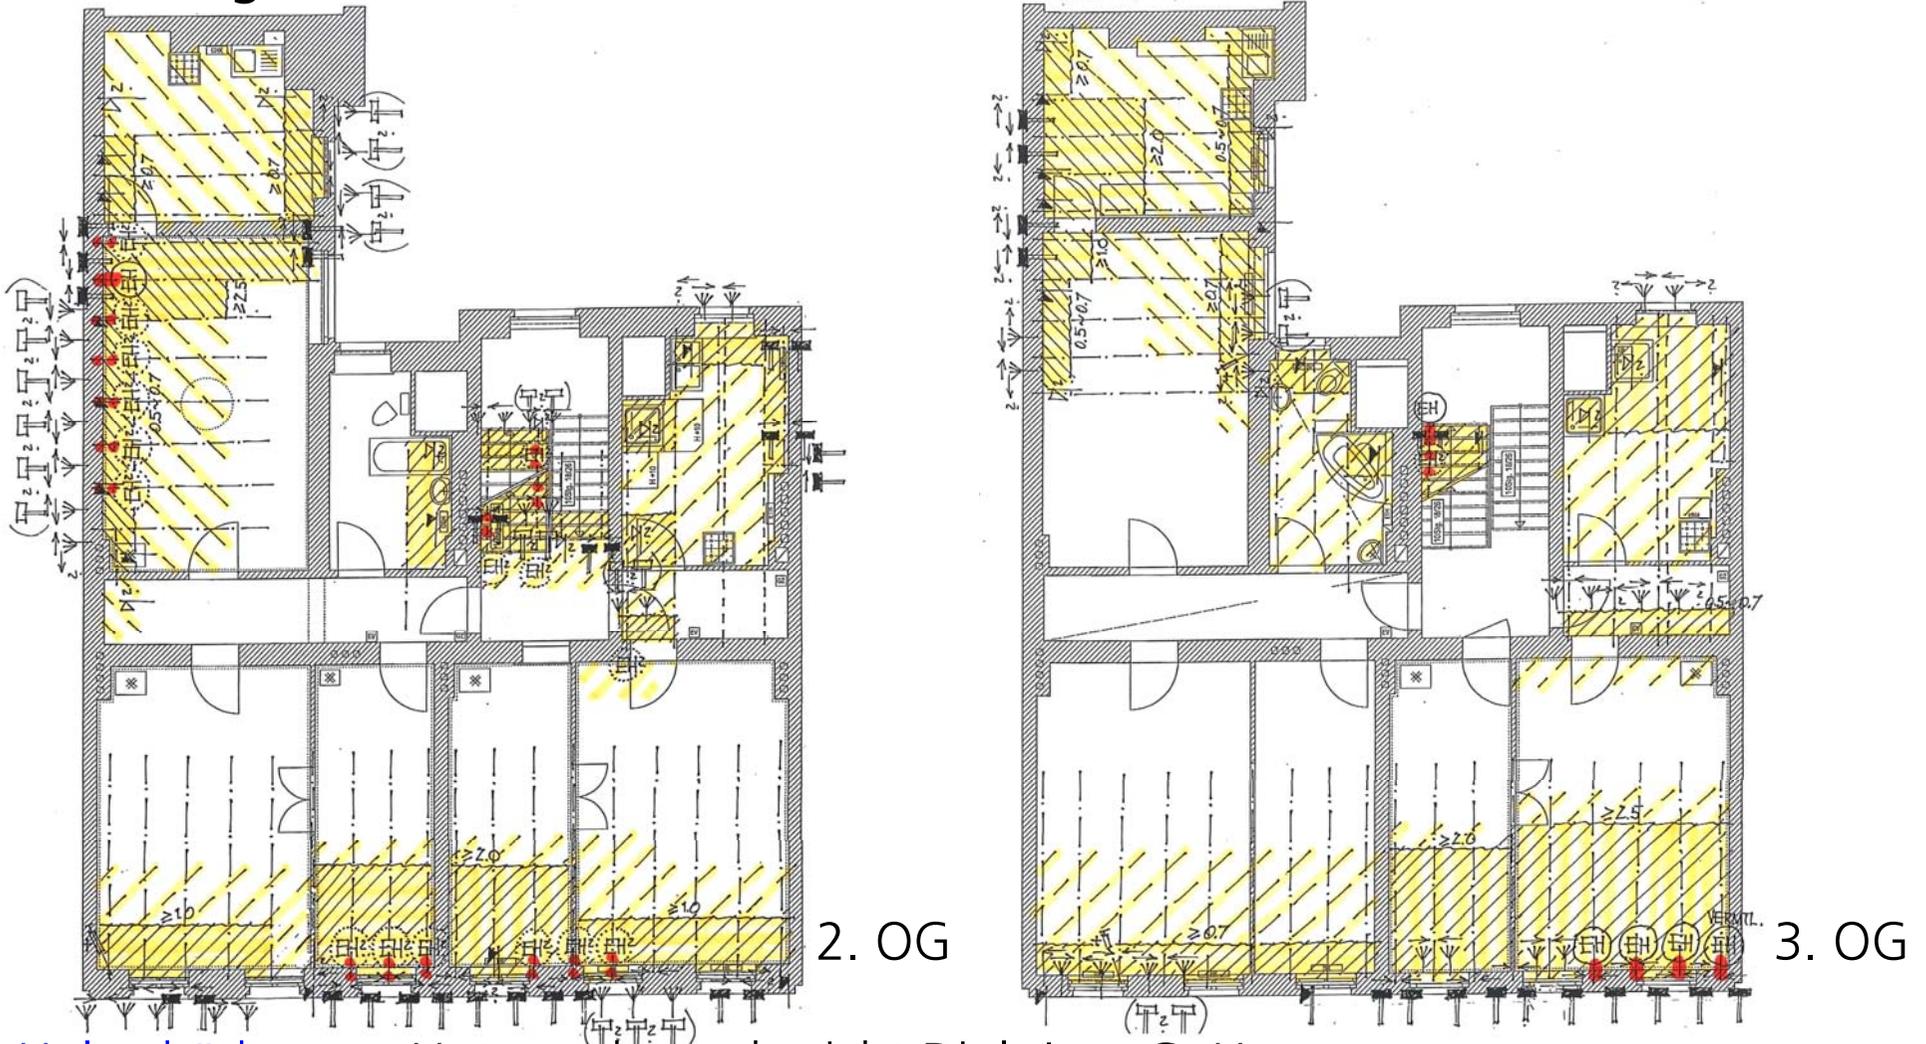
Holzbalkendecken alle Vollgeschosse in großem Umfang Holz zerstörende Organismen / Decken 2. / 3. OG Echter Hausschwamm
Schadbereiche. in allen Bereichen (Straßen- und Hoffassade, Seitenflügelrückwand, z.T. auch in an den Mittelwänden) d.h. Ursache vermutlich Kriegsschaden

Tritt- und Setzstufen teils starke Schädigungen bis in die Geländerkonstruktion

Holzschäden aus Untersuchungsbericht Dipl.-Ing. G. Hermanussen

Hausschwammsanierung DIN 68800-4

Ausbau aller Holzbauteile und Mauerwerkssanierung bis 1,5 m über letzten Befall, d.h. auch Fenster (alternativ Freistellung seitens Bauherr)

Instandsetzung komplette Boden und Deckenaufbauten in Schadensbereichen

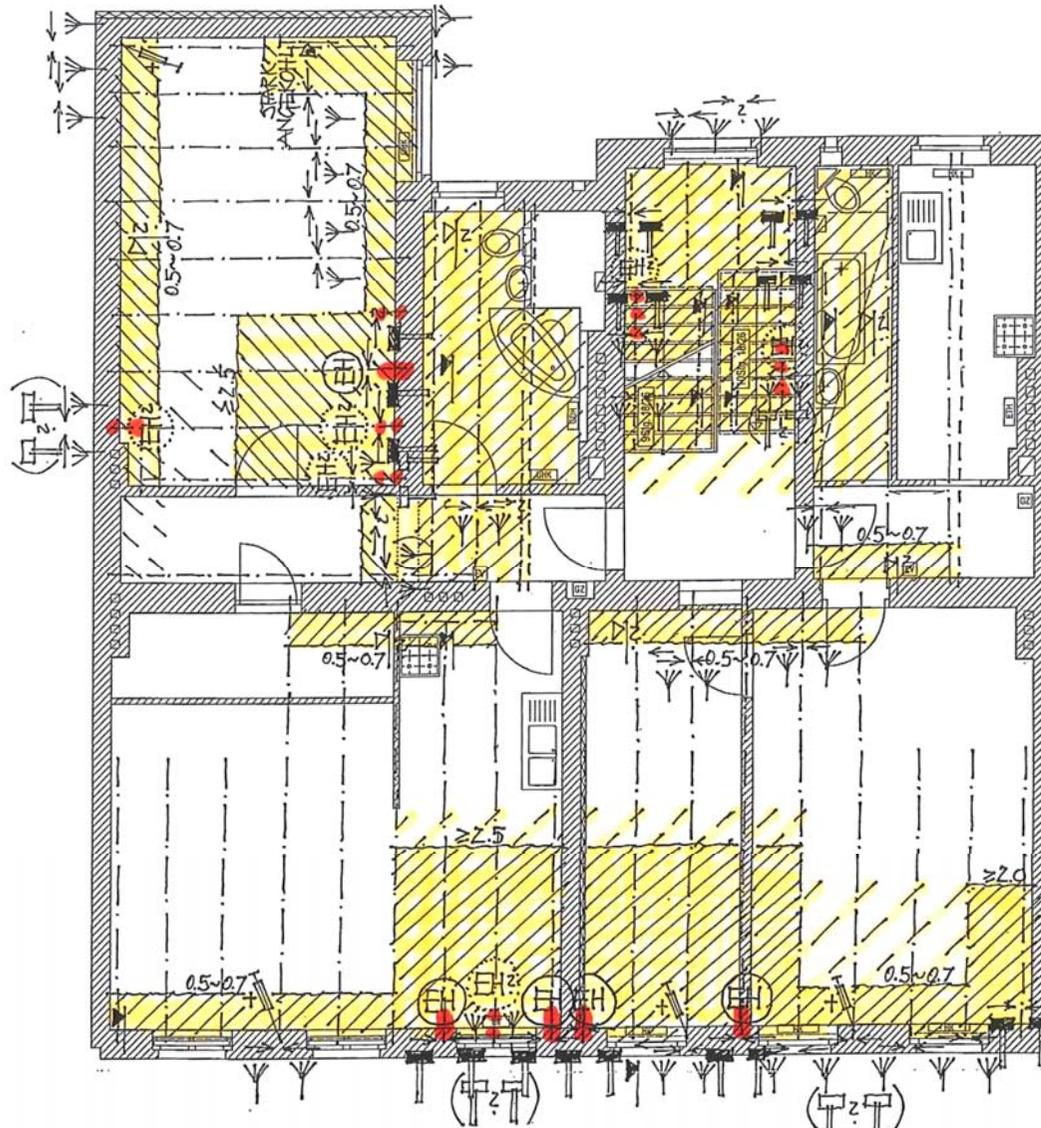
4. OG

Holzschäden aus Untersuchungsbericht Dipl.-Ing. G. Hermanussen

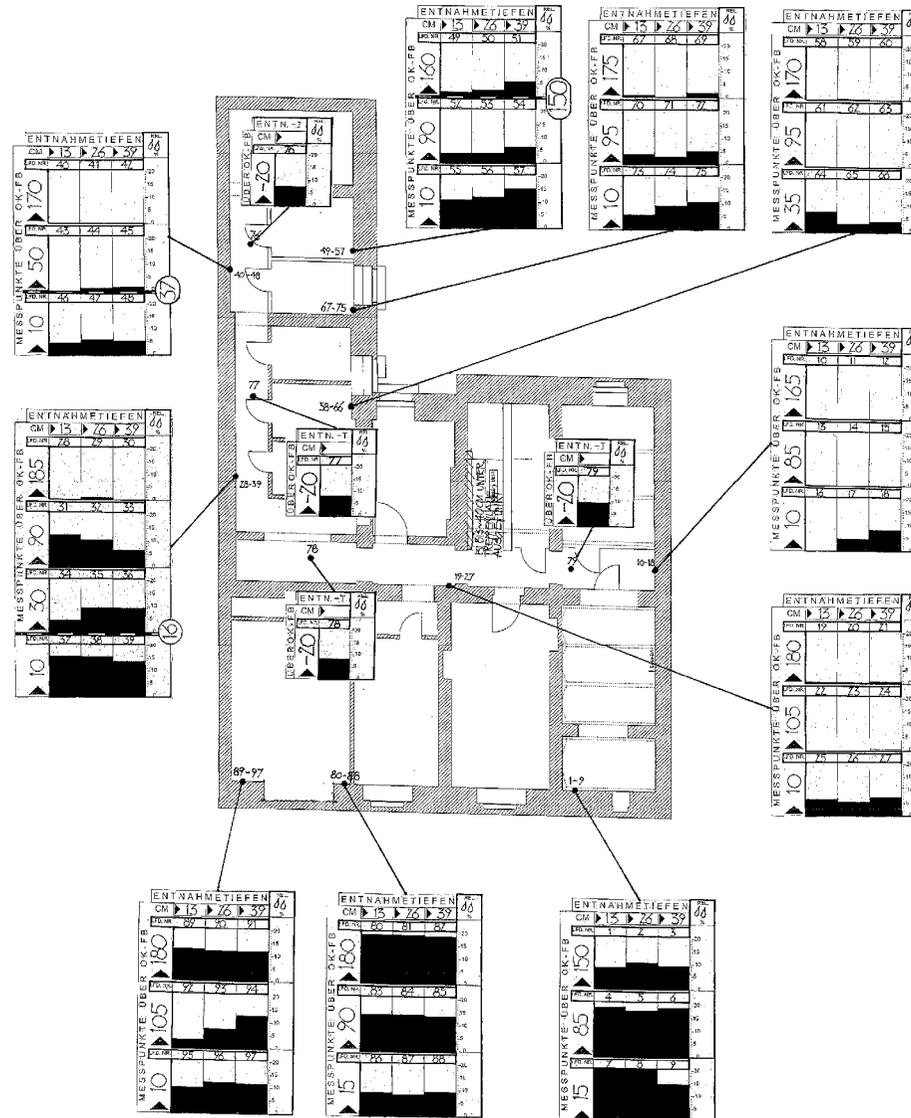
Kellermauerwerk Straßenseite sehr hohe Feuchtigkeitswerte bis unter die Kellerdecke

Feuchteschäden aus Untersuchungsbericht Dipl.-Ing. G. Hermanussen

- Vertikal- und Horizontalsperre Kellermauerwerk
- Erneuerung Kellerfenster / Kellerlichtschächte Straßenfassade

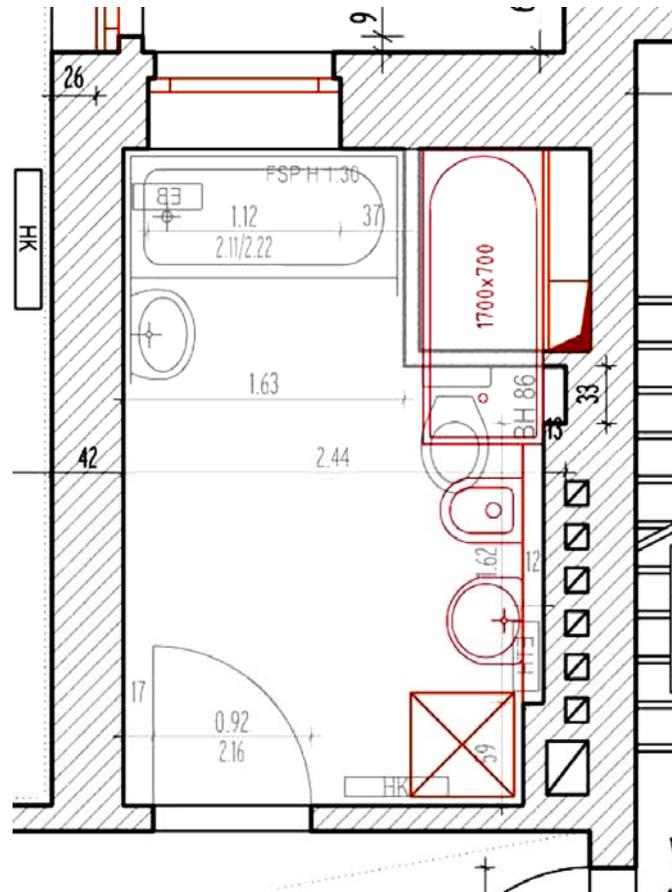
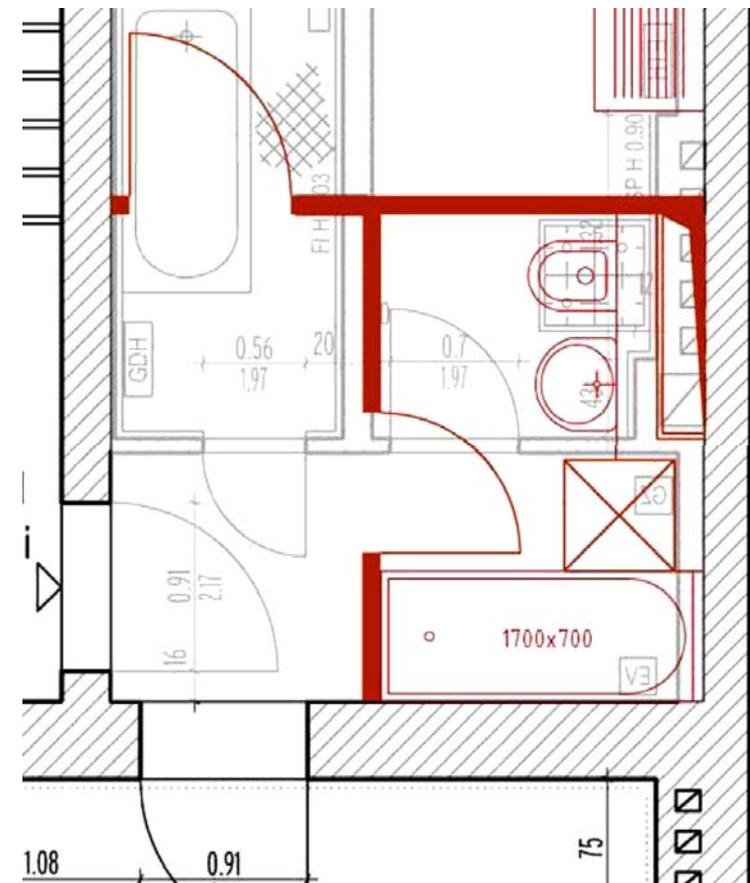
Bäder 1.OG

Boden und Wände bis ca. 2 m Fliesen
Abdichtung Boden / Spritzwasserbereich
Abkofferung Steigestränge
Decke Anstrich

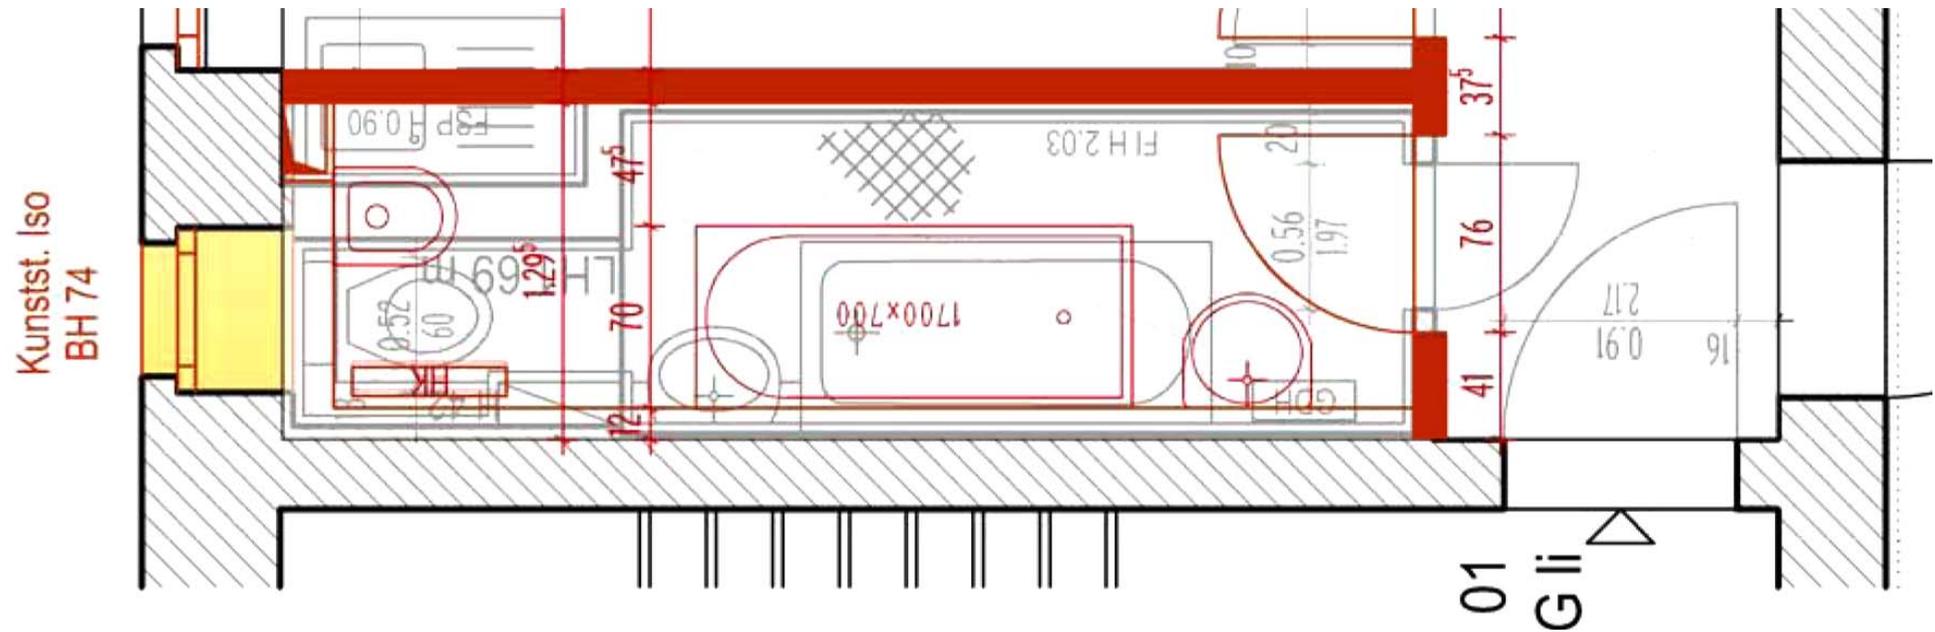
Bäder 1.OG Variante B

Variante B Wohnungen links (vgl. Bestand 1. und 4.OG)

- Neue Fenster natürliche Be-/ Entlüftung (Zusatzkosten rd. 7.000)
- Waschmaschinenanschlüsse in Küche

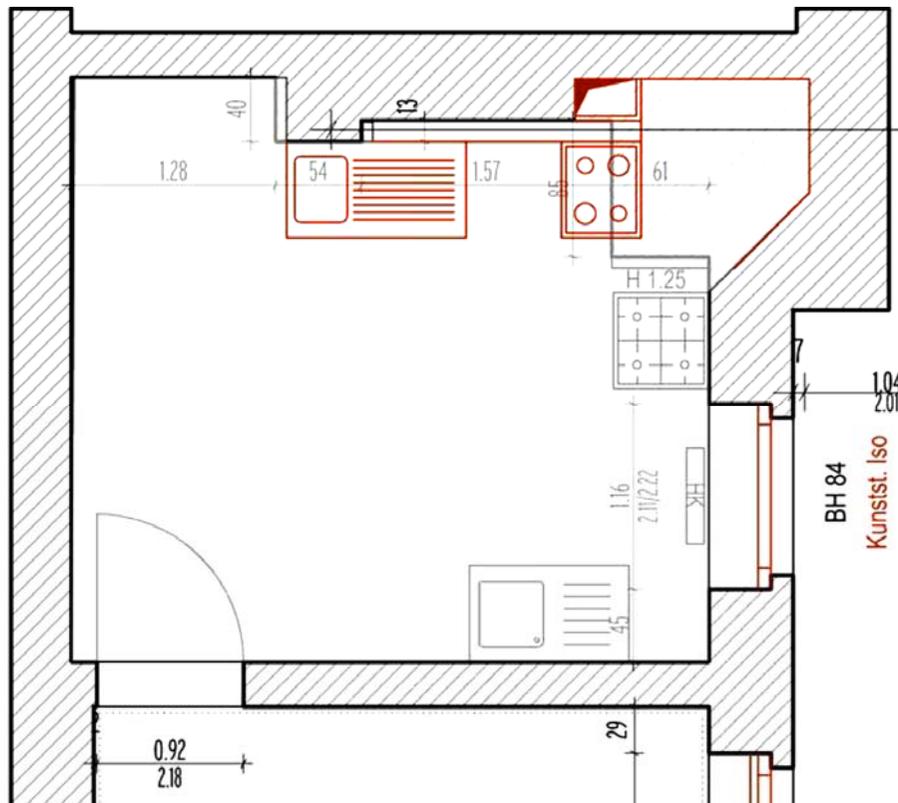
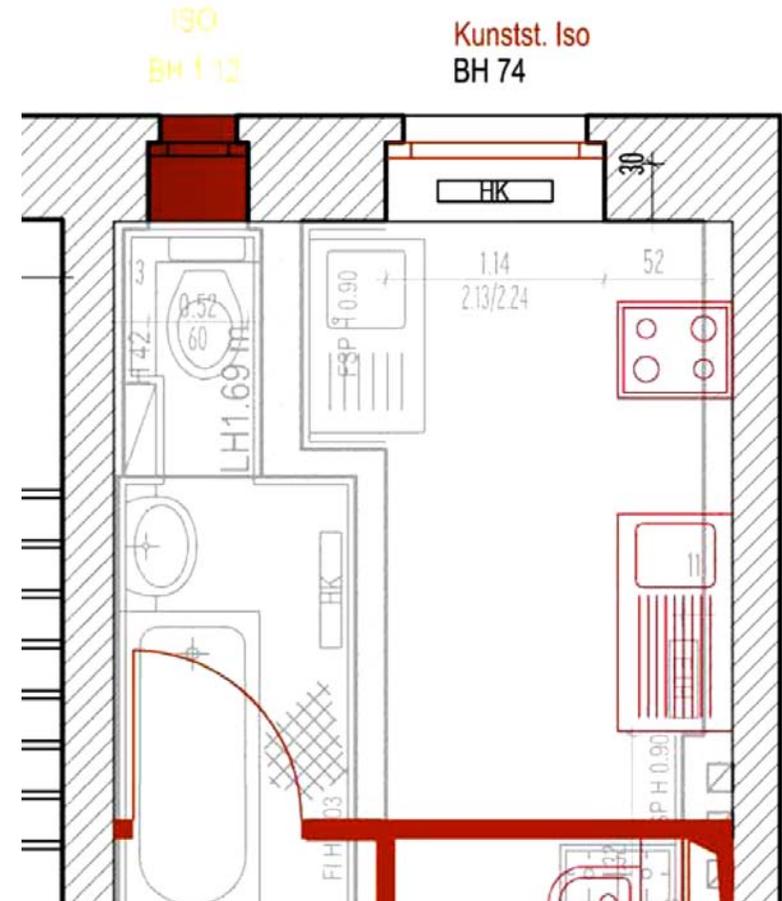
Küchen 1.OG

Boden Linoleum

Wände Anstrich / Fliesenspiegel ca. 60cm über Arbeitsplatte

Abkofferung Steigestränge

Decke Anstrich
